**EVALUASI KONDISI PERKERASAN LENTUR
DENGAN METODE *PCI* PADA RUAS JALAN SAKO BARU
KECAMATAN SAKO KOTA PALEMBANG**

SKRIPSI

**Dibuat Untuk Memenuhi Syarat Mendapatkan Gelar Sarjana Teknik
Pada Program Studi Teknik Sipil Fakultas Teknik Universitas Palembang**

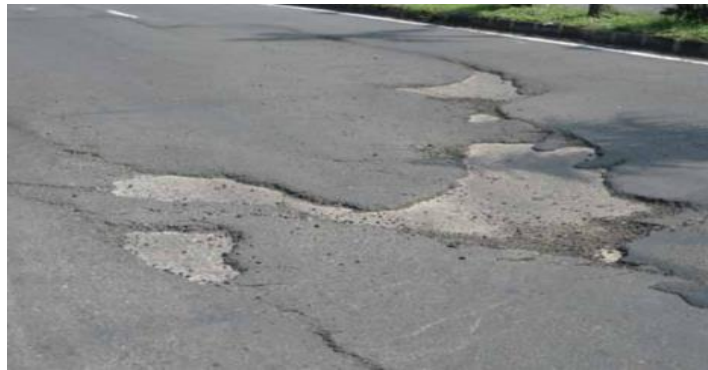
Gambar 2.4 Contoh Kerusakan Tekstur Permukaan (delaminatio)

3. Kkerusakan tekstur permukaan meliputi butiran lepas, kegemukan, agregat licin, terkelupas (delamination), dan strippin

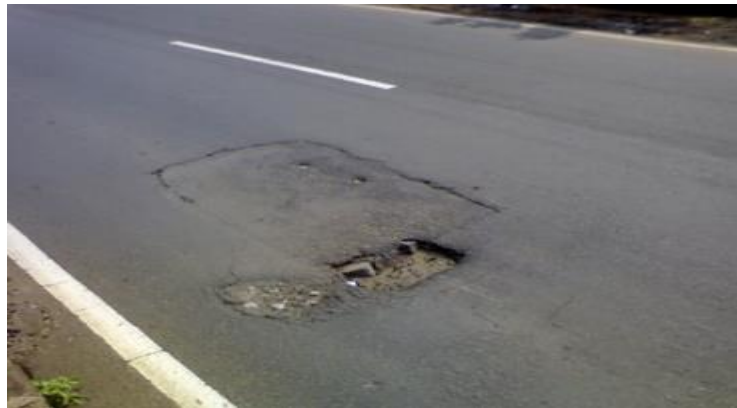
Gambar 2.5 Kerusakan Lubang dan Tambalan

1. Kerusakan lubang, tambalan dan persilangan jalan rel

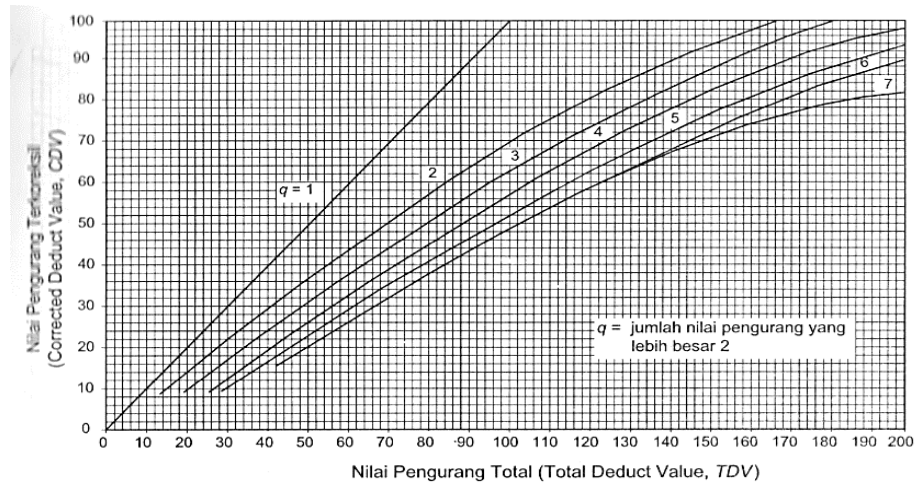
Gambar 2.8. Koreksi Kurva untuk Jalan dengan Permukaan Aspal
(Sumber: Hardiyatmo, 2015)

Nilai pengurang terkoreksi diperoleh dari kurva hubungan antara nilai pengurang total (*TDV*) dan nilai pengurang (*DV*) dengan memilih kurva yang sesuai. Jika nilai *CDV* yang diperoleh lebih kecil dari nilai pengurang tertinggi

(Highest Deduct Value, HDV) maka CDV yang digunakan adalah nilai pengurang individual yang tertinggi. Nilai maksimum CDV ditentukan secara iterasi sebagai berikut:

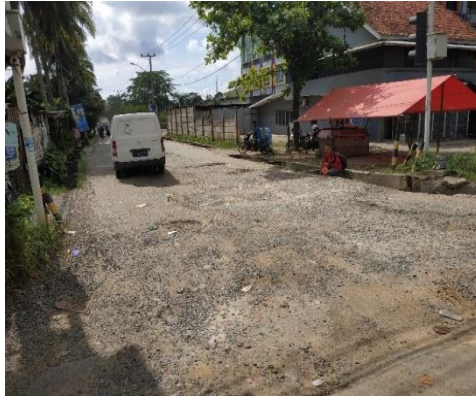
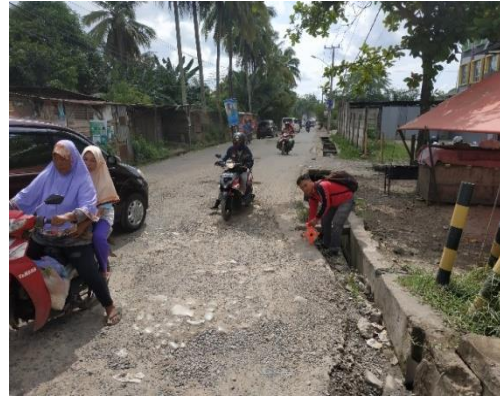
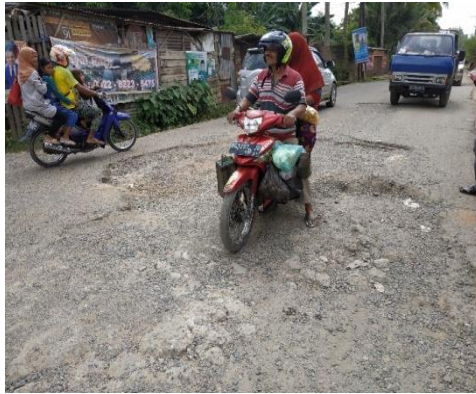
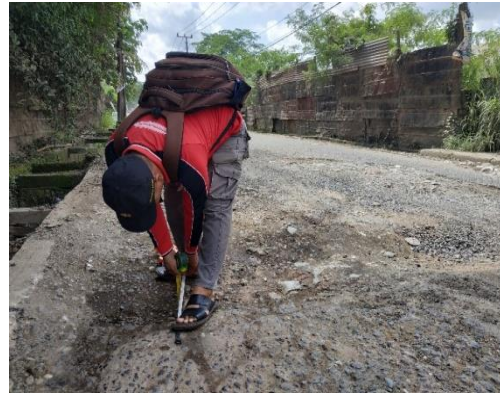
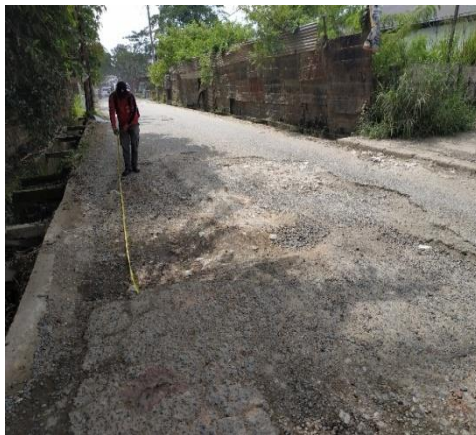
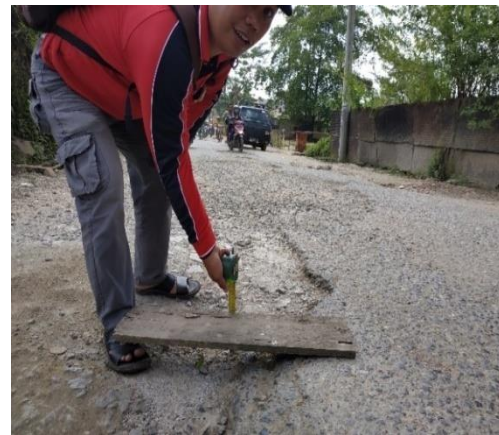
Gambar 2.9. Kondisi Existing Ruas Jalan Sako Baru

Dari hasil survey yang dilakukan pada ruas jalan Sako Baru sepanjang 1.200 meter maka terdapat kerusakan berat sepanjang 960 meter yaitu dari stasiun 0+000 s.d stasiun 0+360 dan stasiun 0+420 s.d stasiun 1+020 dengan kerusakan meliputi, retak buaya sedang, retak buaya ringan, retak buaya berat, amblas sedang, tambalan sedang dan butiran lepas sedang. Untuk gambaran kondisi tersebut dapat dilihat dari dokumentasi lapangan seperti berikut.

5. Perkerasan mengalami kerusakan pada strukturnya, sehingga diperlukan perbaikan struktural (*overlay*) agar dapat melayani lalu lintas dengan baik.

1. Agar kerusakan jalan yang terjadi tidak semakin parah, maka kondisi jalan yang rusak agar segera dilakukan perbaikan baik struktural maupun non struktural. Karena kerusakan jalan yang terjadi, selain mengurangi kemampuan jalan untuk melayani lalu lintas, membahayakan pengemudi, juga akan mengakibatkan kerusakan berlangsung terus menerus hingga semakin parah.
2. Pada ruas jalan yang rusak secara fungsional, perlu dilakukan pengujian terlebih dahulu untuk mengetahui jenis kebutuhan perbaikan struktural ataupun non struktural.
3. Pemerintah atau dinas terkait agar mendokumentasikan riwayat kerusakan pemeliharaan jalan dan pelaksanaan survei perbaikan maupun pemeliharaan jalan dalam bentuk sistem data base, sehingga bagian kerusakan yang memerlukan perhatian bisa mendapatkan perhatian khusus.
